## 製造二課 油圧金型置場 改善事例

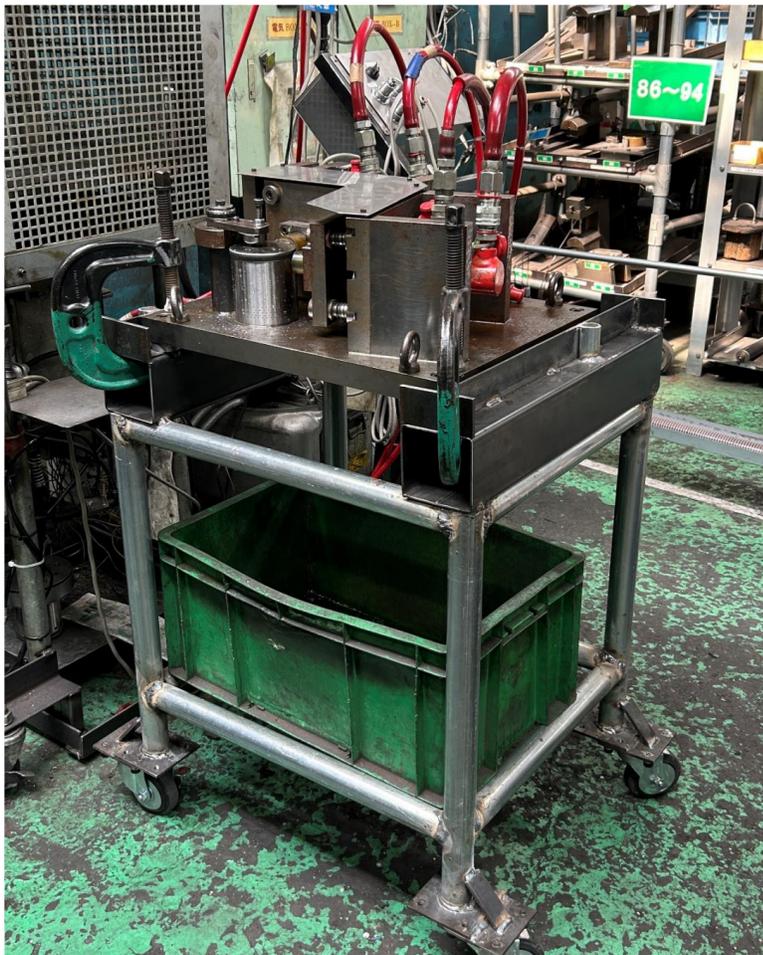
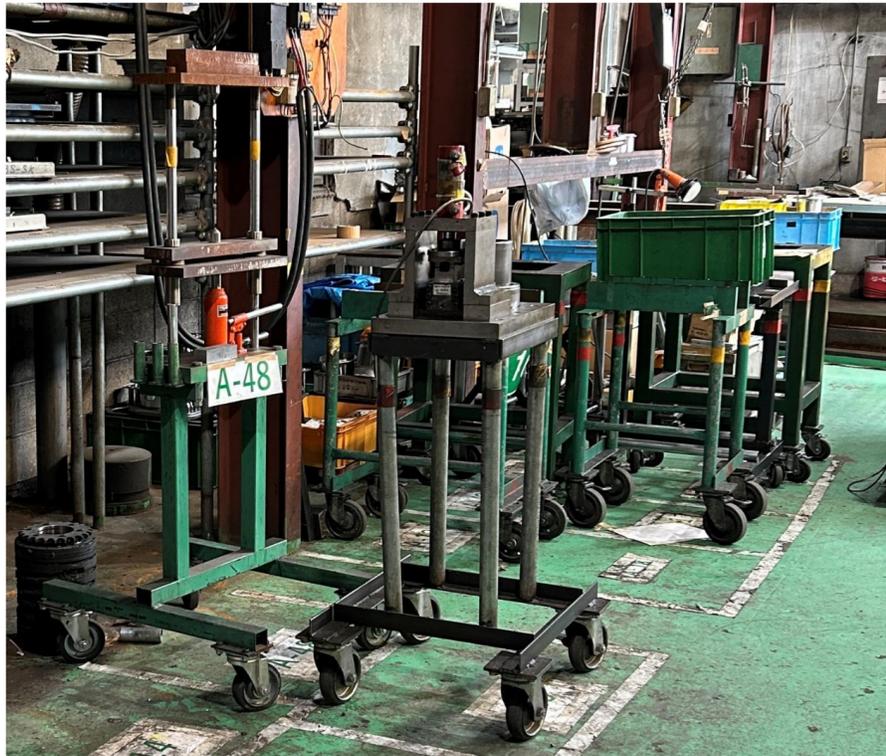
改善前：金型と台車が一体となっており、ラインから離れた場所に使用しない金型を待機させていた。段取りの際には台車が不安定なため二人で運搬していた。

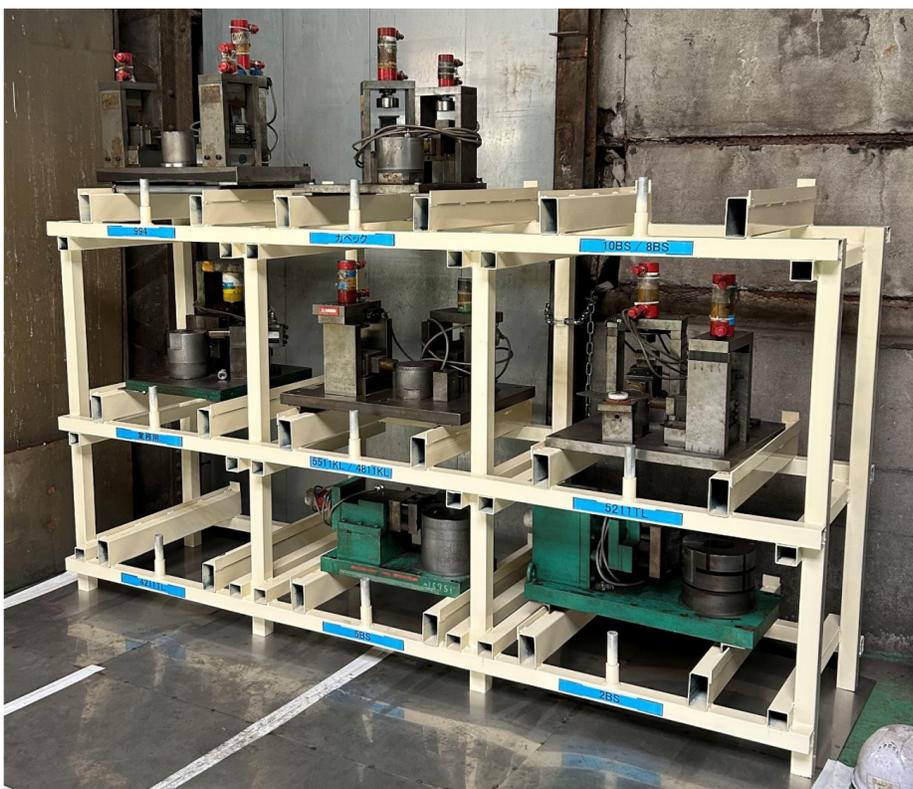
改善後：ライン側に棚を新設し、金型と台車を分離させ省スペース化。台車はライン内にある1台のみとし、段取り時に棚から金型を移動する際はリフターを使用してライン内まで入れ込むことで従来二人かかっていた作業を一人で行えるようになった。
