## 支柱レスキューRSR パイプ切断治具 改善事例

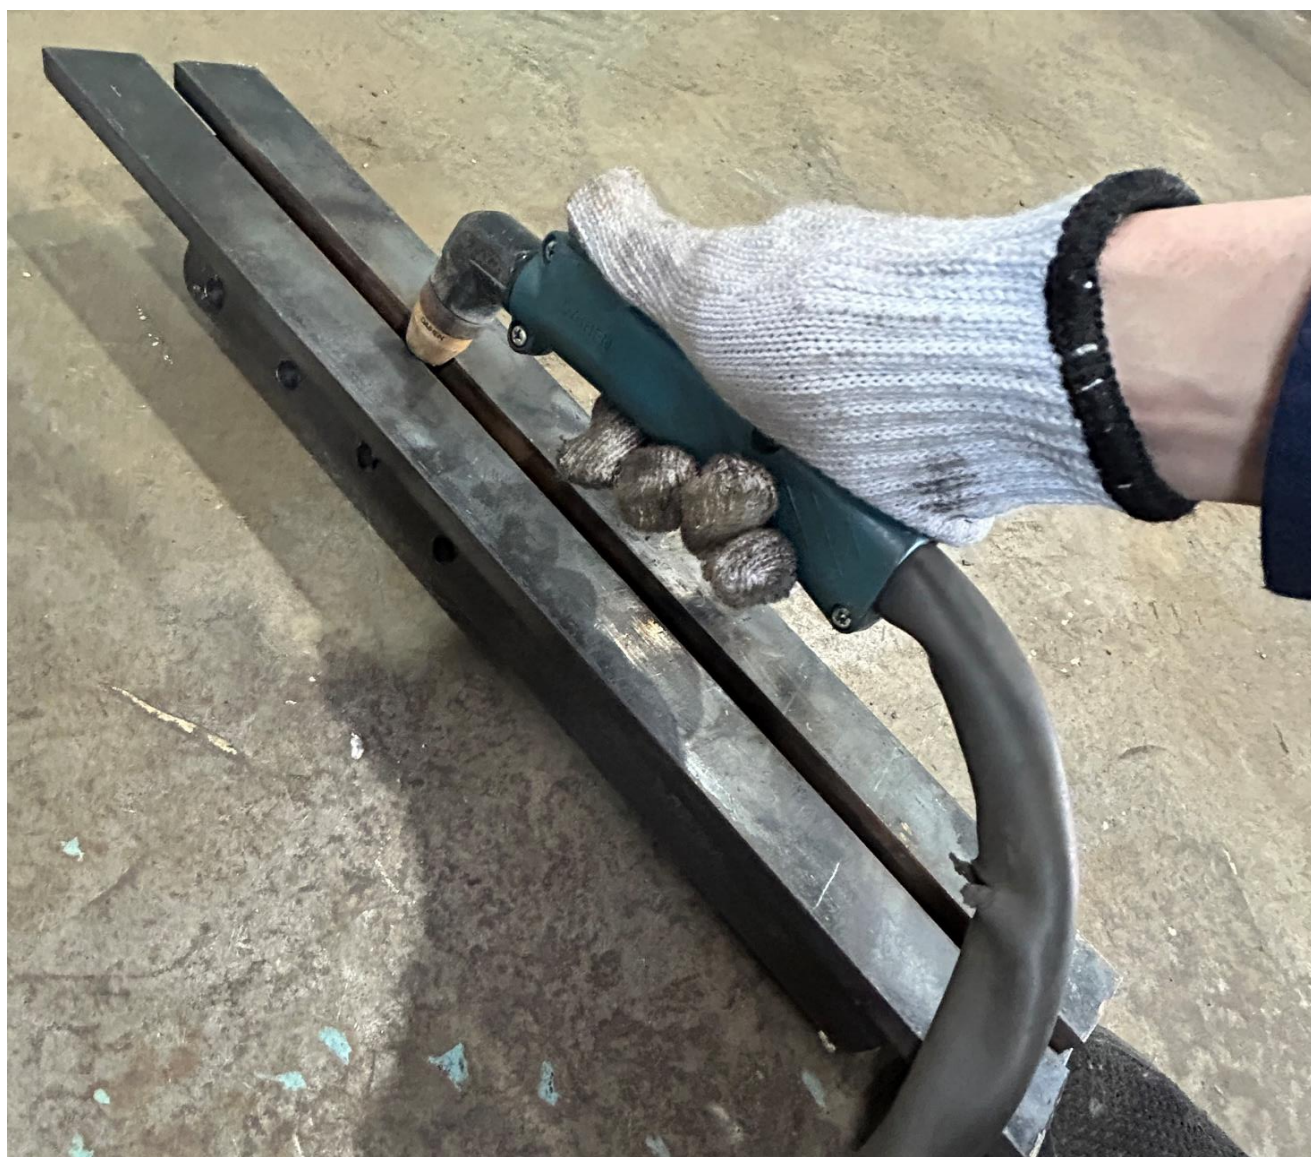
改善前：パイプを縦に切断する作業で、切断位置を罫書いてからフラットバーのガイドに合わせて切断していた。

問題点：罫書く手間が発生。

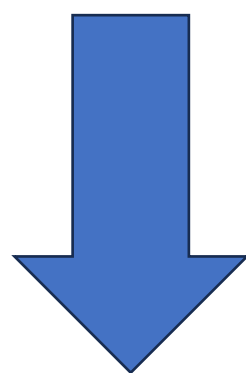
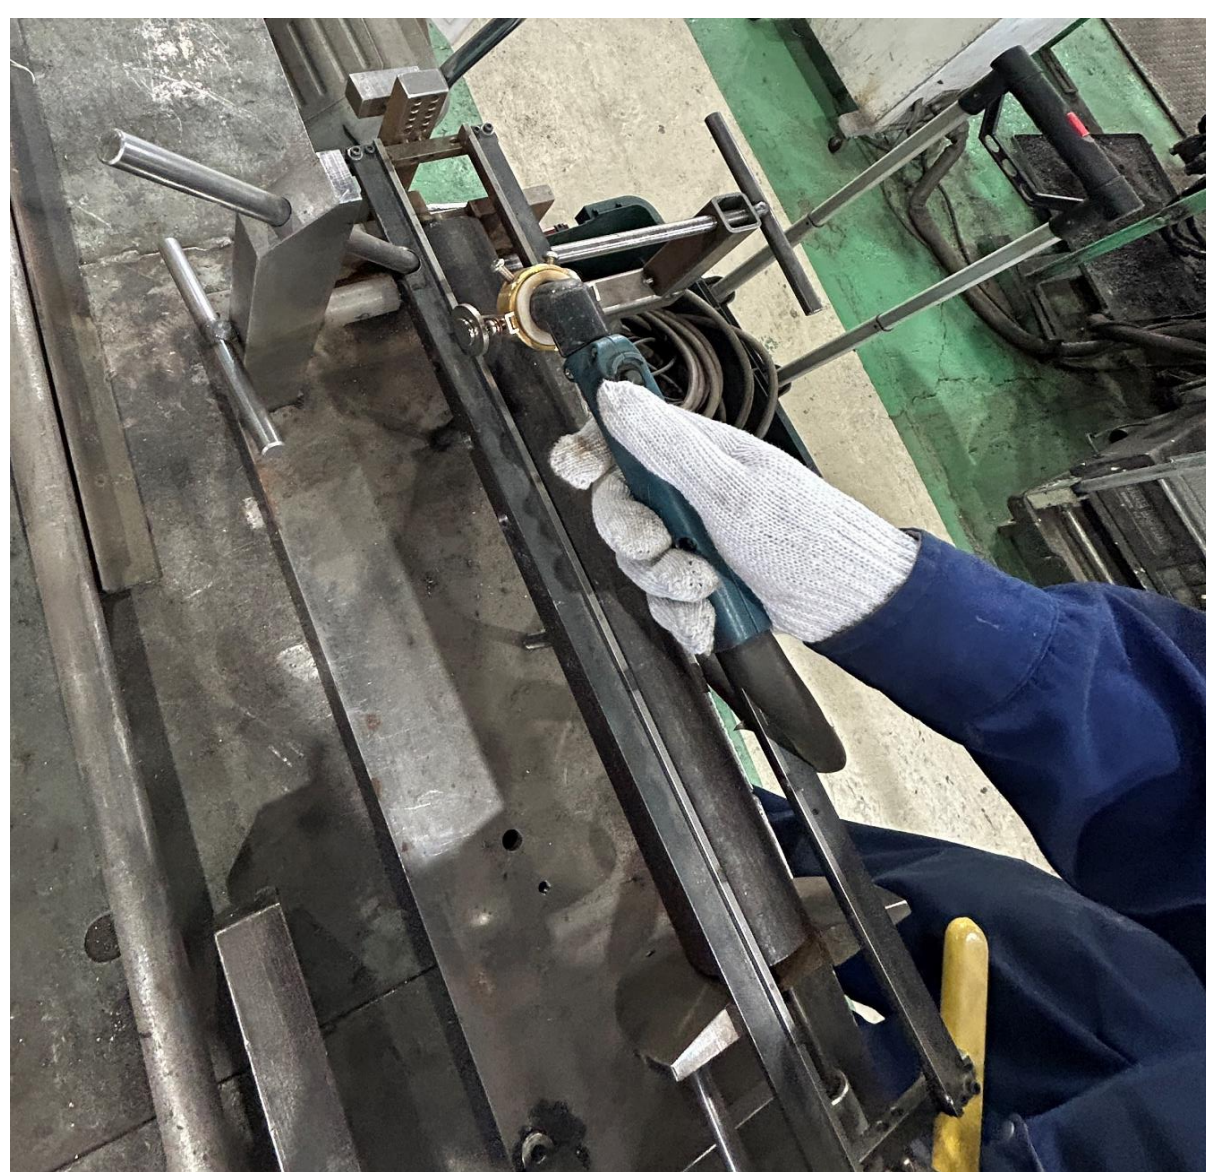
改善後：パイプ側面の穴にガイドを通して位置だし。プラズマ切断機とワークをレールで固定して真っすぐ切断できる治具を製作した。
